Notfall OTA Update Ecowitt WS90

Problembeschreibung:

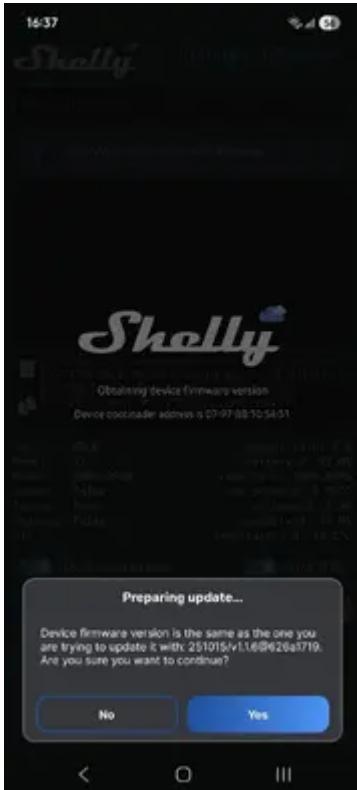
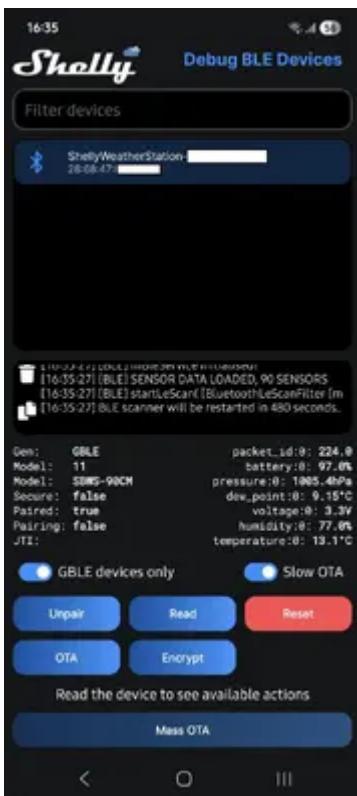
Die App könnte ihnen die vorhandene Version anzeigen, ersetzen Sie sonst die angezeigte Firmware Version.

Falls nach einem Tastendruck gefragt wird, drücken Sie 1x die Cal Taste.

Anbei 2 Screenshots hierzu:

1. Entfernen Sie die Batterie für aus der [Ecowitt WS90](#) Wetterstation
2. Halten sie dann die Cal Taste der Wetterstation gedrückt*, und legen sie die Batterie dabei ein.
* Die Cal Taste muss dabei mindestens 2 Sekunden gedrückt werden, aber nicht länger als 10 Sekunden.
3. Lassen Sie die Cal Taste wieder los.
4. Öffnen Sie die Shelly BLU Debug-App, und verbinden Sie Ihr Smartphone mit der Wetterstation und klicken Sie auf die Schaltfläche „OTA“, wenn Sie ein Android-Smartphone verwenden, führen Sie bitte ein "slow OTA" durch.
5. Aktualisieren Sie die Firmware des Geräts auf die neueste Version.
6. Starten Sie das Gerät durch 1x drücken der Reset Taste neu.
