Probleme Erreichbarkeit Shelly

Plötzliches Verschwinden und nicht Erreichbarkeit Shelly-Device

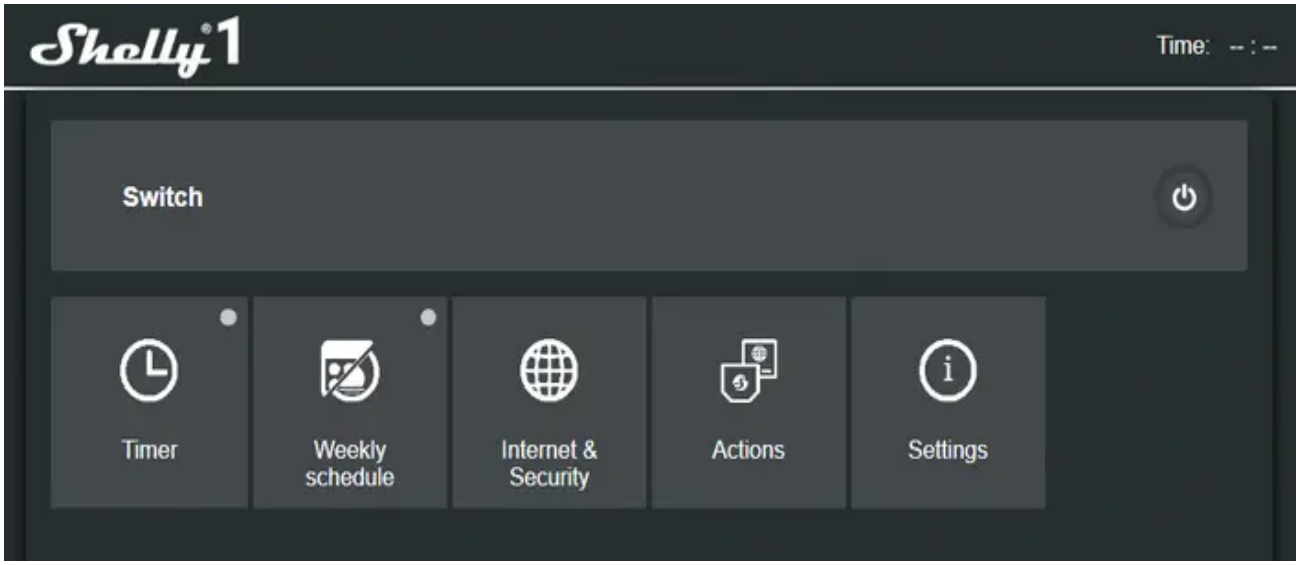
Gestern, nach dem ich die neue Firmware 1.7 auf den Shellys upgedatet habe, hatte ich ein bis dato nie aufgetretenes "Ereignis". Zwei meiner Shellys, ein Shelly 1 und ein Shelly Plug S, waren plötzlich nicht mehr erreichbar und verschwunden.

Ansicht nach Update:

Die Lösung ist/war so simpel, dass man zuerst gar nicht darüber nachdenkt !Image not found or type unknown folgendes: **-> Neustart des zugeteilten Repeaters !thumbup:** !Image not found or type unknown

In der Zeit in der der Repeater neu startet muss der Shelly sich einen neuen "Partner suchen". Dies hat zur Folge, dass der Shelly wieder auftaucht und erreichbar ist.

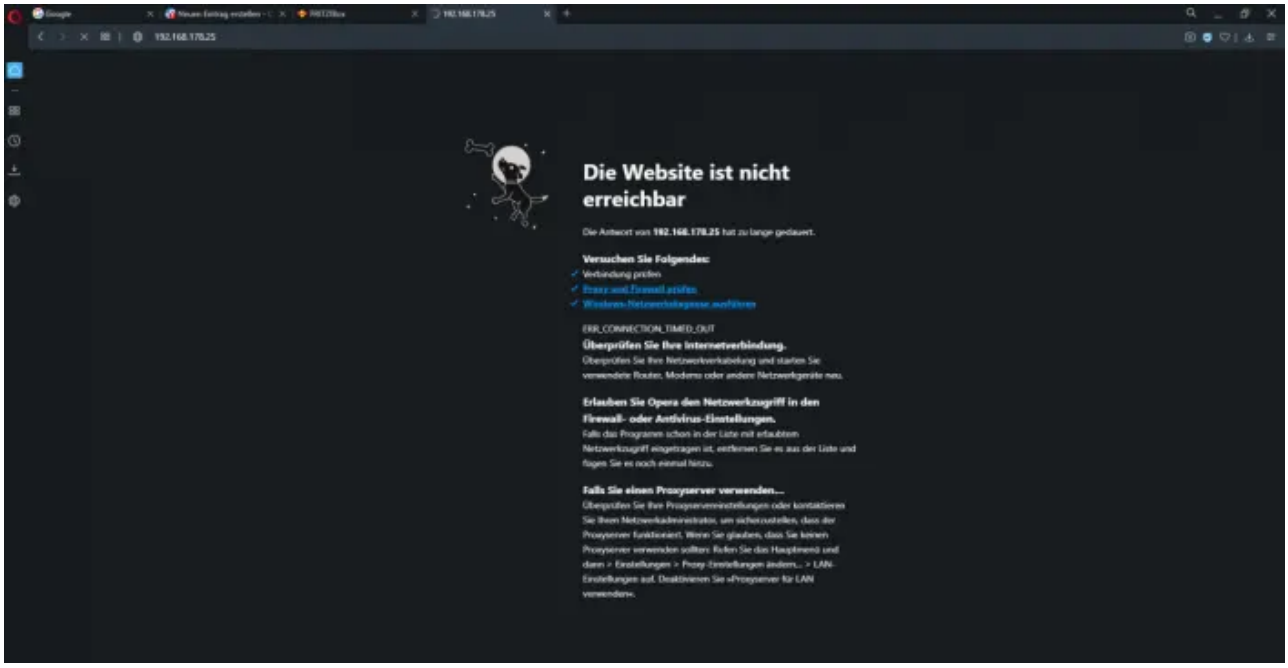
Ansicht nach Browser-Aufruf:

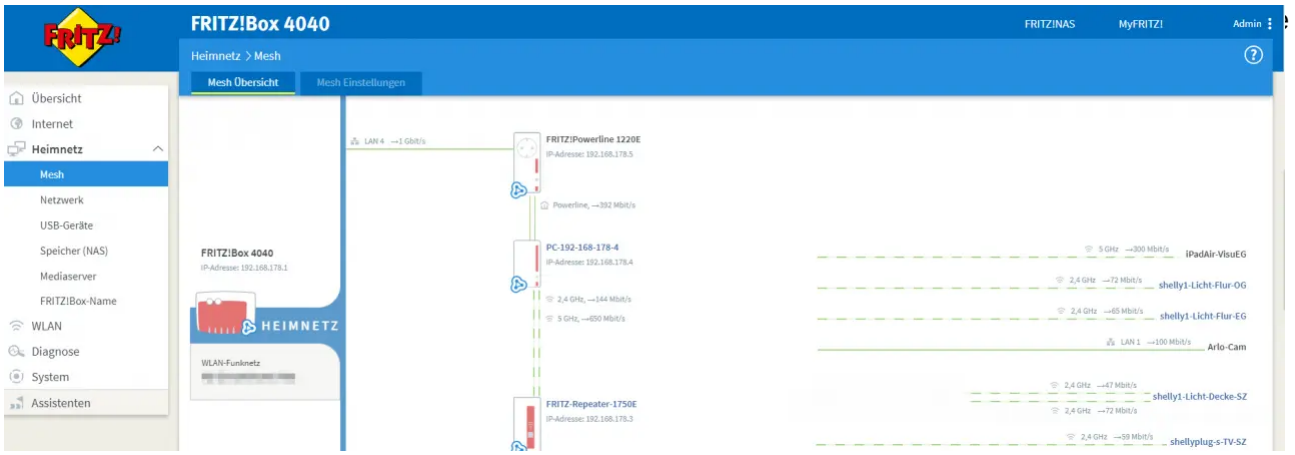
Im Router (***FRITZ!Box 4040***) unter ***Heimnetz/Netzwerk*** waren die Shellys komplett vorhanden und verbunden, ...seltsam! !Image not found or type unknown

Der Shelly war zwar im Netzwerk, aber nicht erreichbar.
